## RECUPERAÇÃO DOS TERMOPARES DO ELEMENTO COMBUSTÍVEL INSTRUMENTADO DO REATOR NUCLEAR TRIGA IPR-R1

## THERMOCOUPLES RECOVERY OF THE INSTRUMENTED FUEL ROD OF THE IPR-R1 TRIGA NUCLEAR REACTOR

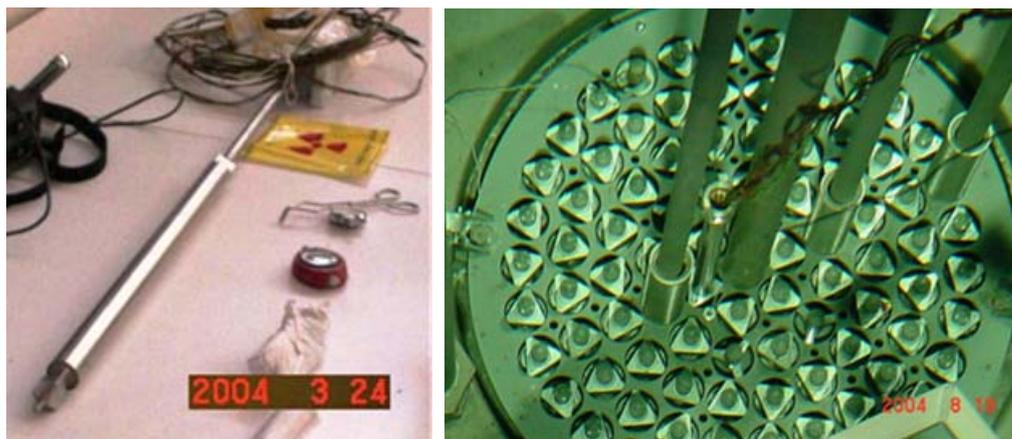
Fig. 1. Elemento combustível instrumentado antes a após ser inserido no núcleo do reator TRIGA IPR-1.

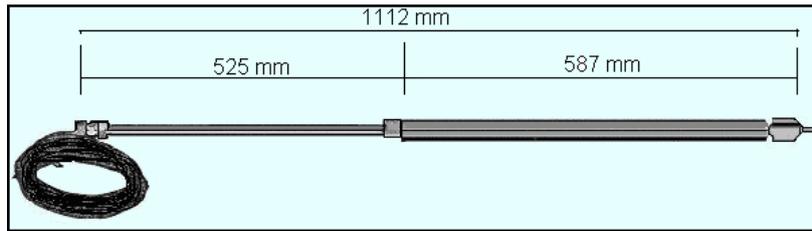
Fig. 3. Elemento combustível instrumentado (número de série 6821TC).

Os elementos combustíveis normais dos reatores TRIGA são barras cilíndricas revestidas com aço inoxidável (AISI-304), tendo um comprimento total de 721 mm e 38,1 mm de diâmetro. No centro fica a liga combustível com 381 mm de comprimento. Nas duas extremidades do combustível existem dois cilindros de grafita de 88,1 mm de comprimento que atuam como refletores axiais de nêutrons. No centro do combustível existe um furo de 6,35 mm de diâmetro preenchido com um tarugo de zircônio. O combustível é uma mistura homogênea de urânio (U, combustível) e hidreto de zircônio (ZrH, moderador de nêutrons). A liga contém 8,5% em peso de urânio, 89,9% de zircônio e 1,6% de hidrogênio. O enriquecimento em  $^{235}\text{U}$  é de 20%. O elemento combustível instrumentado possui as mesmas características dos elementos normais, mas possui três termopares do tipo K com as juntas quentes localizadas no pino central de zircônio. A geometria e dimensões do CI são mostradas na Fig. 3.

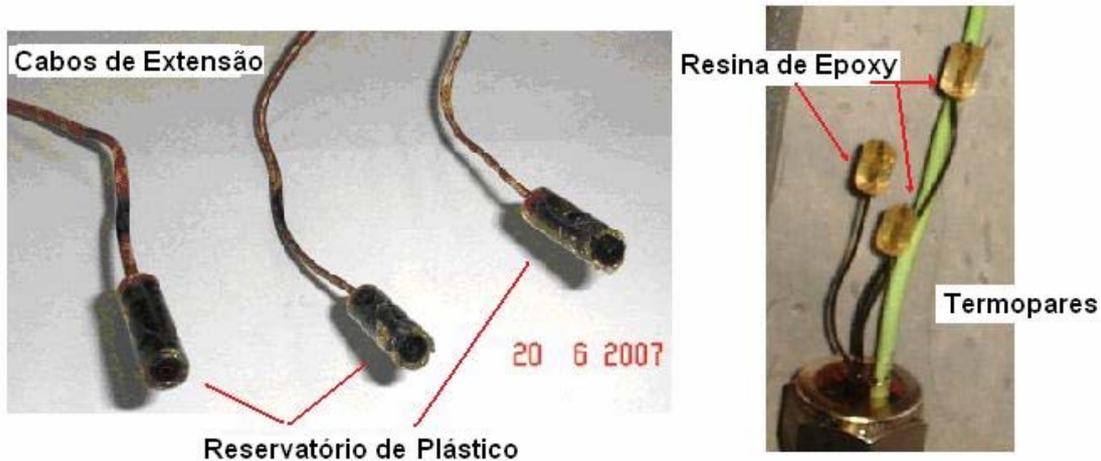
Fig. 4. Cabos de extensão e os termopares após a ruptura.

A aproximadamente 10 cm deste ponto existe a conexão dos termoelementos (chromel-alumel) do termopar com seus fios de extensão, também de chromel-alumel. Foi neste conector que ocorreu a descontinuidade da ligação, conforme mostrado na fotografia da Fig. 4. Analisando o local de contato, pôde-se concluir que os dois termoelementos estavam em contato com os dois fios de extensão sem solda e protegidos por resina epóxi, alojada dentro de um reservatório de material plástico [6]. Possivelmente, devido à radiação ocorreu a degradação da resina e desfez-se o contato elétrico e mecânico entre os termoelementos e seus fios de extensão. A Fig. 5 mostra um diagrama do CI e detalhes do local onde ocorreu a ruptura.

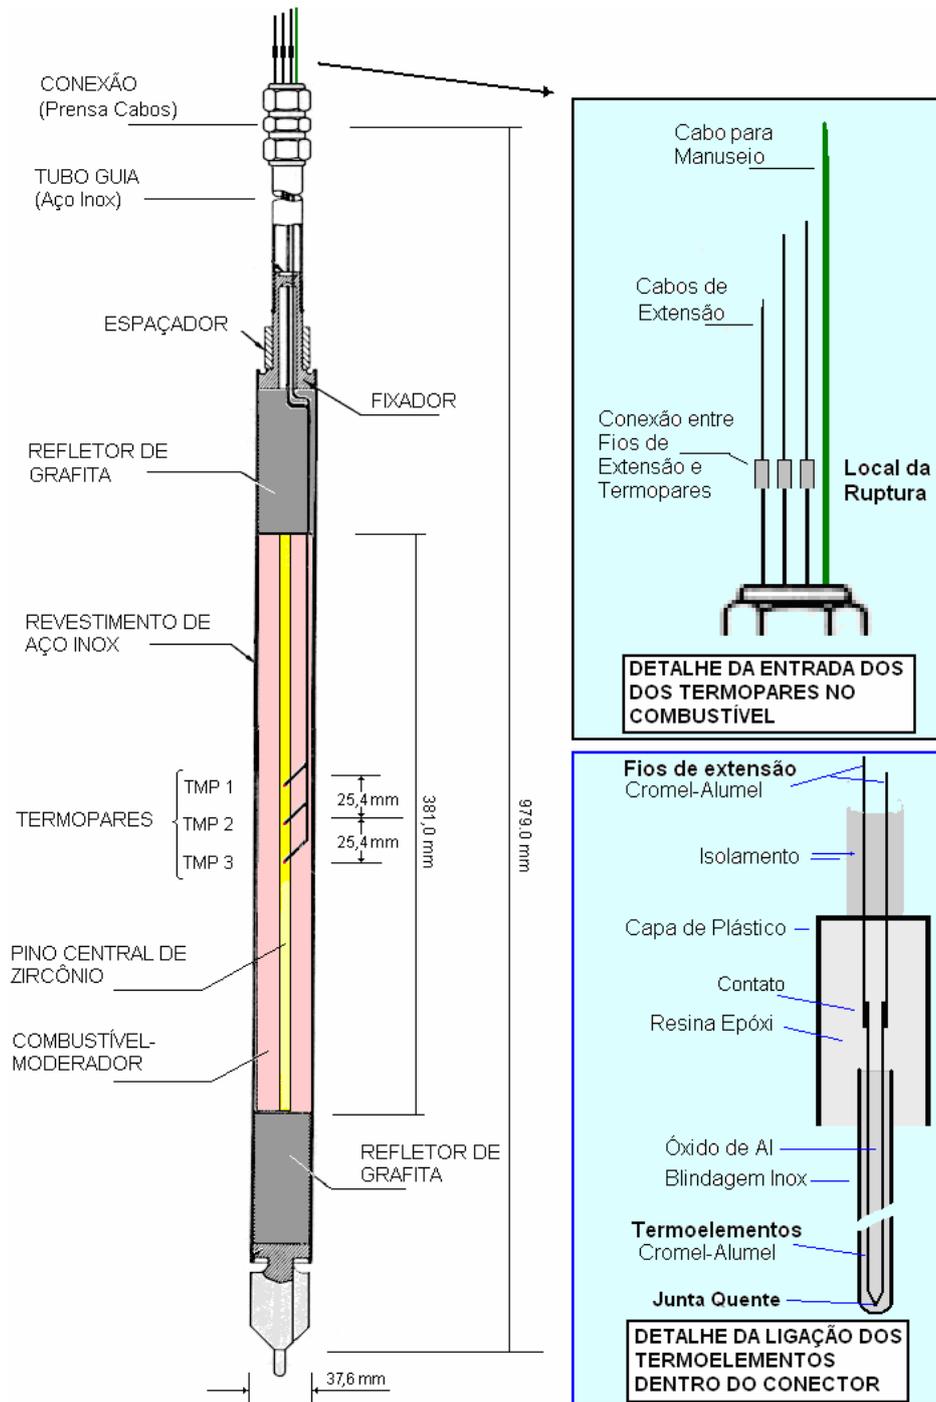
O diâmetro dos termoelementos é de 0,14 mm e o isolamento é feito com MgO, sendo a blindagem de aço inoxidável com diâmetro de 1,0 mm [5]. Os termopares saem do interior do pino de zircônio, localizado no centro da parte ativa do elemento combustível, passam pelo refletor de grafite, atravessam o espaçador e o tubo guia e saem do CI por um prensa-cabo de aço inoxidável.

Fig. 5. Elemento combustível instrumentado e detalhe do conector do termopar.

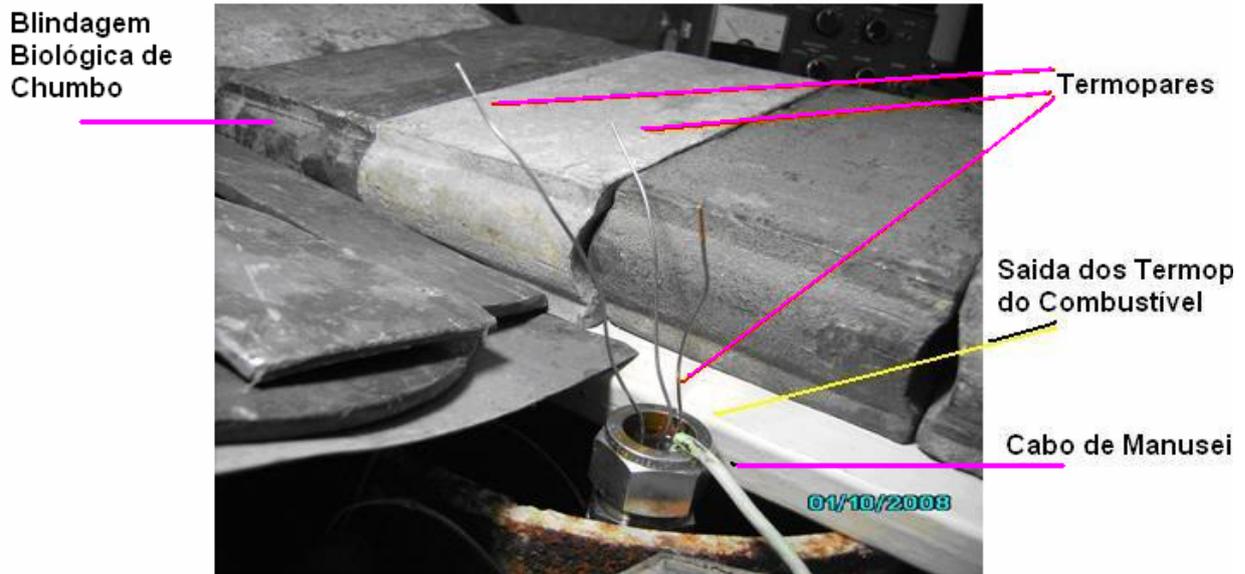
Fig. 6. Local de realização dos trabalhos de recuperação da ruptura dos termopares.

Com o elemento instrumentado posicionado no poço de armazenamento de combustíveis irradiados, este foi erguido, com o auxílio do cabo de aço de manipulação, de modo que apenas a parte terminal dos termopares ficasse fora d água. Foram colocadas algumas peças de chumbo para melhoria da blindagem radiológica, conforme pode-se ver na fotografia da Fig. 6, mas em alguns locais a única blindagem era a água do poço.

O nível de radiação foi medido com um contador Geiger. Nos pontos onde não havia blindagem de chumbo o nível de radiação era de 22 mR/h, nos locais protegidos pelo chumbo o nível de radiação era pouco acima da radiação de fundo normal da sala do reator. Os níveis de radiação medidos estavam pouco acima dos encontrados pelos cálculos.

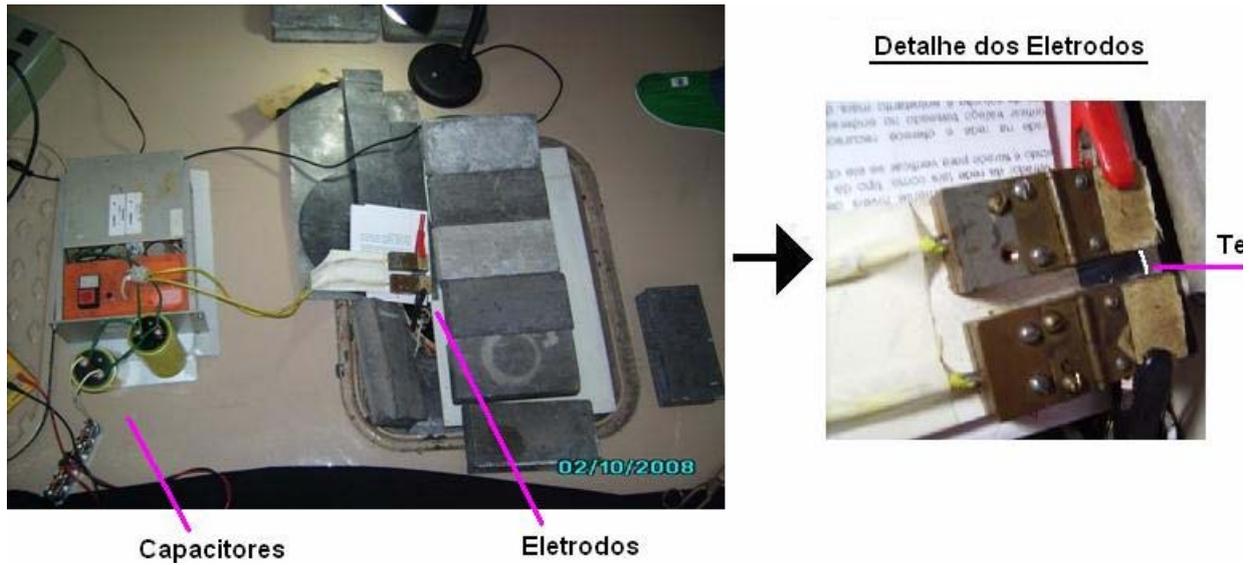
Fig. 7. Montagem utilizada para remoção da blindagem dos termopares por corrente elétrica.

Para a remoção da blindagem dos termopares foi utilizado o processo de remoção por corrente elétrica [8]. Capacitores eletrolíticos foram carregados e sua carga foi utilizada para queimar a blindagem. Para encontrar o valor correto de corrente elétrica foram realizados vários testes preliminares com termopares de bitola igual aos dos termopares do CI (1,0 mm). Confeccionou-se dois eletrodos de cobre com um rasgo de 1 mm de modo a acomodar o termopar antes da passagem da corrente elétrica. O pulso de corrente elétrica foi ajustado para queimar (transforma-se em cinzas) apenas o aço inoxidável do revestimento, deixando exposto o isolamento de óxido de magnésio. Após a remoção da blindagem, retirou-se o óxido de magnésio facilmente com auxílio de uma pinça. Deste modo os dois termoelementos ficaram acessíveis, podendo ser identificados. A Fig. 7 mostra a montagem utilizada para a remoção da blindagem dos termopares.

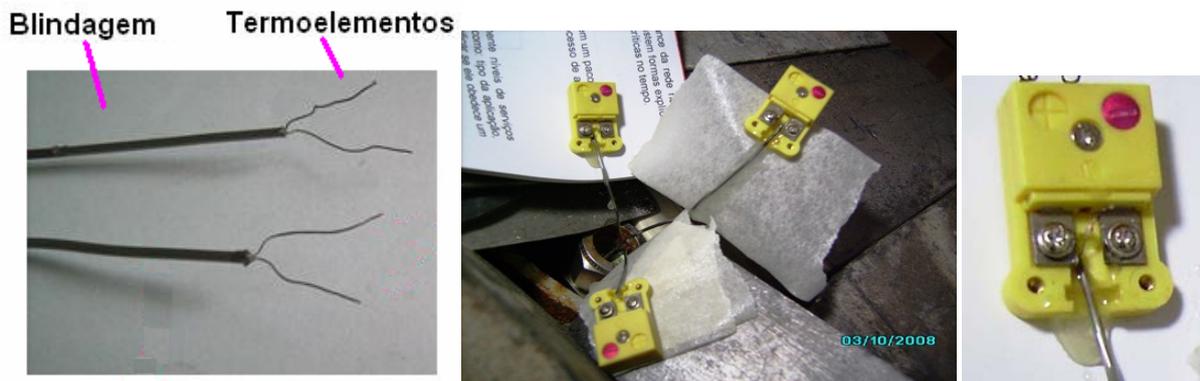
Fig. 8. Dois termopares após a remoção da blindagem e do isolamento, e termopares fixados aos conectores.

Os termopares tipo K são compostos de uma liga de cromel e uma liga de alumel. O cromel é eletricamente positivo e é não-magnético, já o alumel é eletricamente negativo e é magnético. A identificação foi realizada aproximando-se um pequeno pedaço de imã nos dois fios, aquele que o atraísse seria o magnético e de polaridade negativa sendo, portanto, o termoelemento alumel. Os fios foram mantidos isolados entre si e entre eles e o revestimento. A Fig. 8 mostra, na foto do lado esquerdo, dois dos termopares após a retirada da blindagem metálica e do isolamento.

Após a identificação dos termoelementos, estes foram fixados aos parafusos da metade fêmea de conectores polarizados (confeccionados com ligas cromel e alumel). Colocou-se cola a base de epóxi (Araldite™ de secagem normal) para ajudar a fixar os termopares ao conector. As outras metades dos conectores (macho) foram conectadas a novos cabos de extensão tipo K. A Fig. 8 mostra, na fotografia central, os três termopares já fixados à metade fêmea dos conectores, em destaque é mostrada à direita a conexão de um dos termopares.
